井戸カメラ点検報告書

泉市宮水町2号井戸

2008年5月26日

ジオテクサービス株式会社

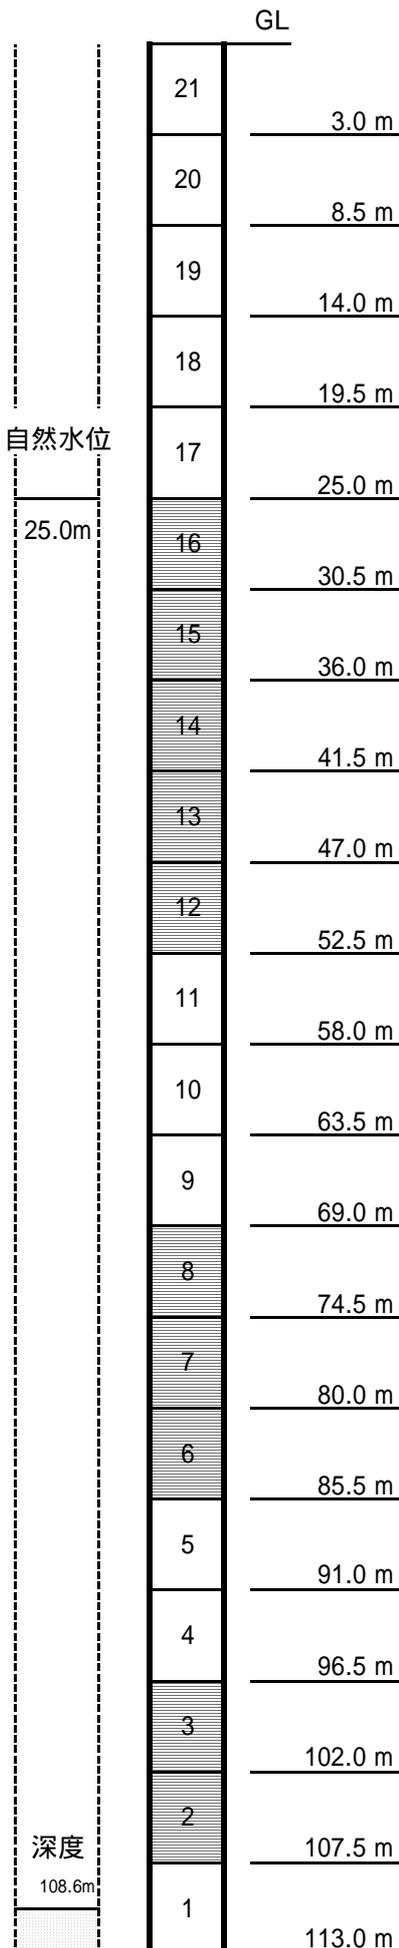
ケーシング状況

深度ごとの状況をまとめ、コメントを記す。	判定
0.0m ~ 25.0m 水の無い領域、外気にさらされ井戸内壁面全体に錆・スケールが付着している。各ケーシング管接続部は確認できる。各ケーシング管接続部等に亀裂・破損は無い。	
25.0m ~ 52.5m 1層目のストレーナ、各ストレーナとも小さな錆コブとスケールが厚く付着し、100%近くが閉塞した状態となっている。各ストレーナの接続部は確認できる。各ストレーナに変形・破損は無い。	
52.5m ~ 69.0m ケーシング管全体にスケールが多く付着している。各ケーシング管接続部は確認できる。各ケーシング接続部等に亀裂・破損は無い。	
69.0m ~ 85.5m 2層目のストレーナ、1本目のストレーナ、小さな錆コブとスケールが厚く付着し100%近く閉塞した状態となっている。2本目・3本目のストレーナ、スケールが幾分薄くなる、大きな錆コブが付着し80%以上が閉塞した状態となっている。ストレーナ開孔部より巻線が確認できる箇所がある。各ストレーナに変形・破損は無い。	
85.5m ~ 96.5m ケーシング管全体に大きな錆コブが多く付着している。各ケーシング管接続部は確認できる。各ケーシング接続部等に亀裂・破損は無い。	
96.5m ~ 107.5m 3層目のストレーナ、各ストレーナとも大きな錆コブが多く付着し80%以上が閉塞した状態となっている。ストレーナ開孔部より巻線が確認できる箇所がある。2本目のストレーナで腐食孔と思われる箇所確認できる。108m付近で井戸埋没した井戸底を確認した。	· ×
井戸深度 108.6 4.4m程埋没している。

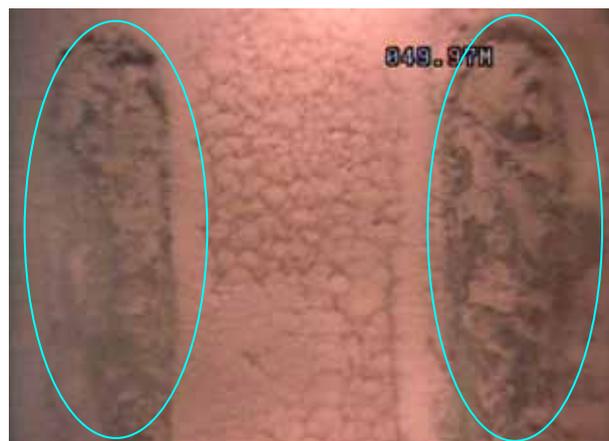
ストレーナ 12閉塞 (49m付近)

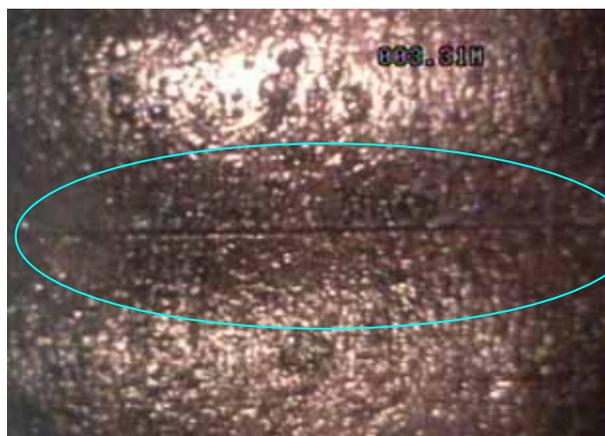
ケーシング管接続部 (3m付近)

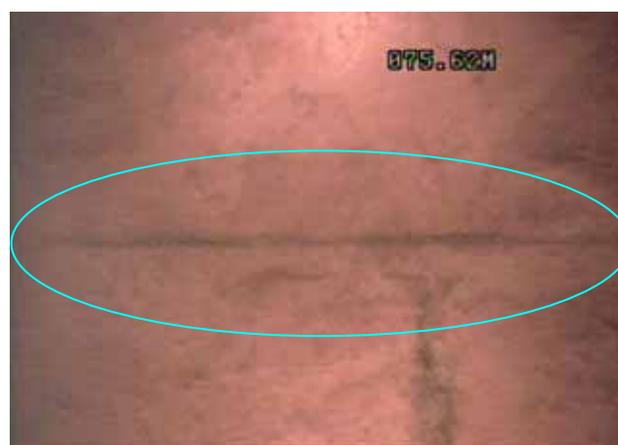
ストレーナ接続部 (75m付近)

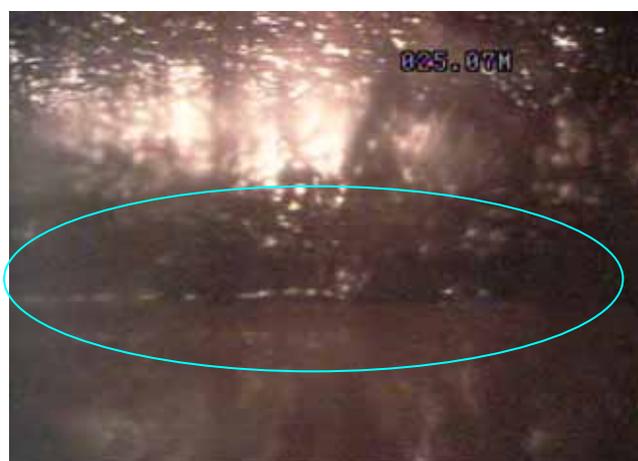
自然水位 (25m付近)

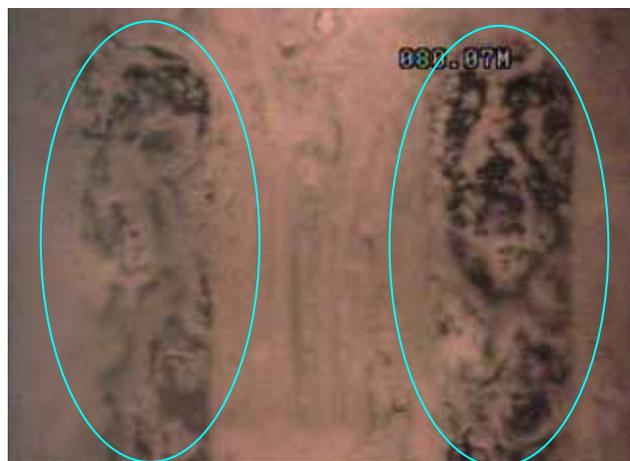
ストレーナ 7閉塞 (80m付近)

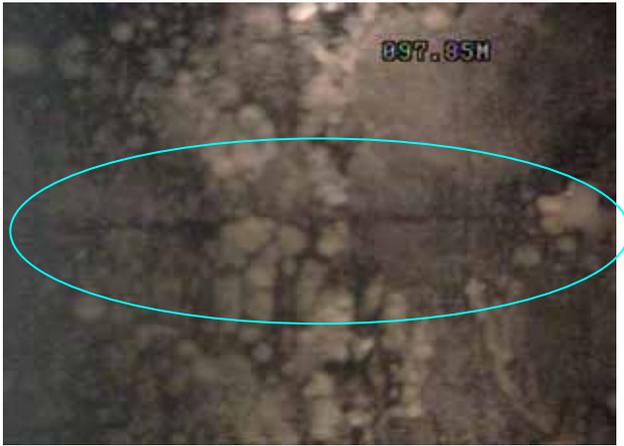
ストレーナ接続部 (97m付近)

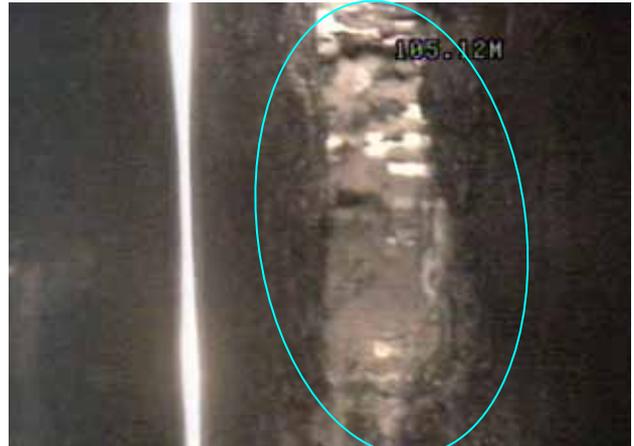
ストレーナ 2腐食孔 (104m付近)

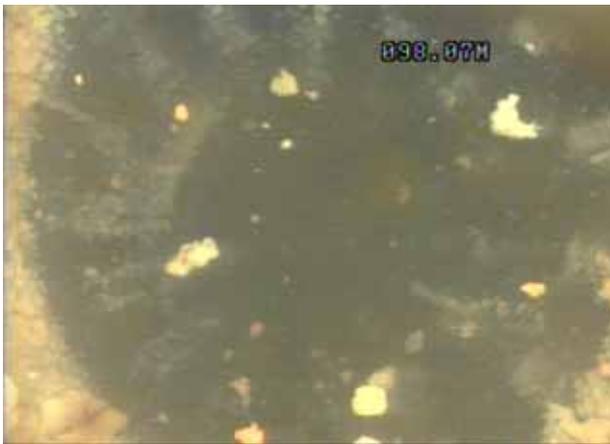
ストレーナ 3 (98m付近)

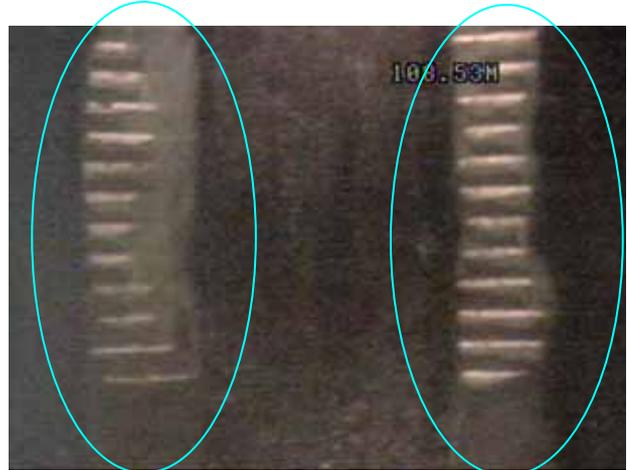
ストレーナ 2 (107m付近)

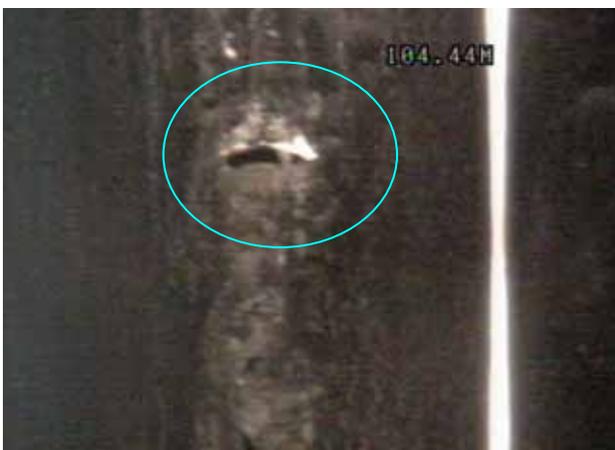
ストレーナ 2腐食孔 (103m付近)

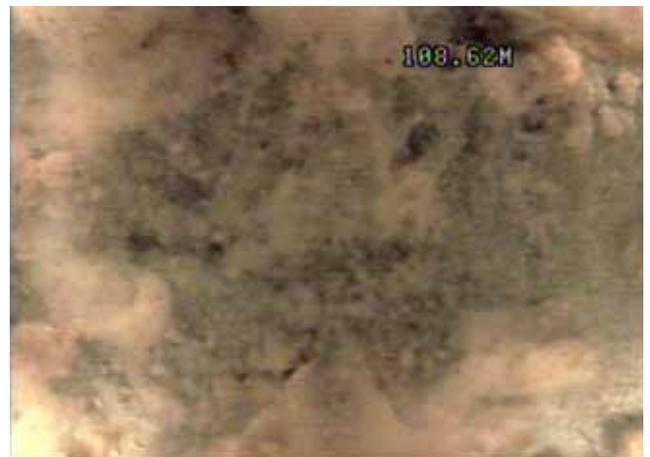
井戸底(埋没)部分 (108m付近)
